## سانحه (۳-۲): Uberlingen Mid-Air Collision - ابرلینگن، آلمان - ۲۰۰۲

تاریخ سانحه: 1 JULY 2002

تعداد تلفات: ۷۱ نفر

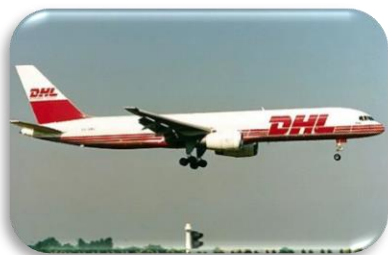
B-757

نوع هواپیما:

DHL 611، یک هواپیمای باری از نوع بوئینگ ۷۵۷ بود و توسط دو خلبان مستقر در بحرین انجام شد. هر دو خلبان بسیار باتجربه بودند.
